MISSIONE ITALCON

M113 utilizzato come veicolo ambulanza targa EI 116420

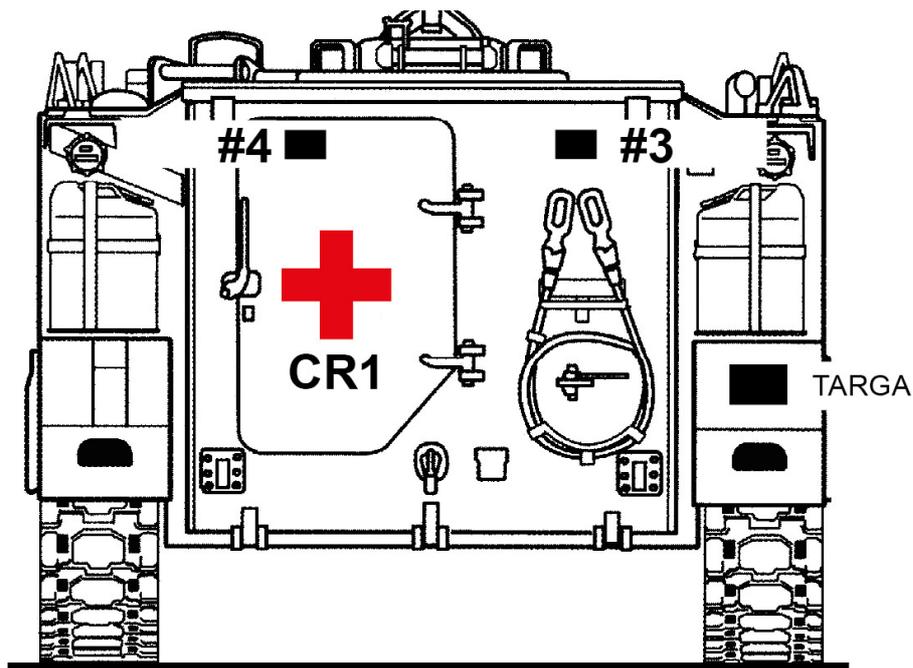
N.B.: LA POSIZIONE DELLA CROCE E' PRESUNTA
PERCHE' NON VISIBILE NELLE FOTO ANALIZZATE

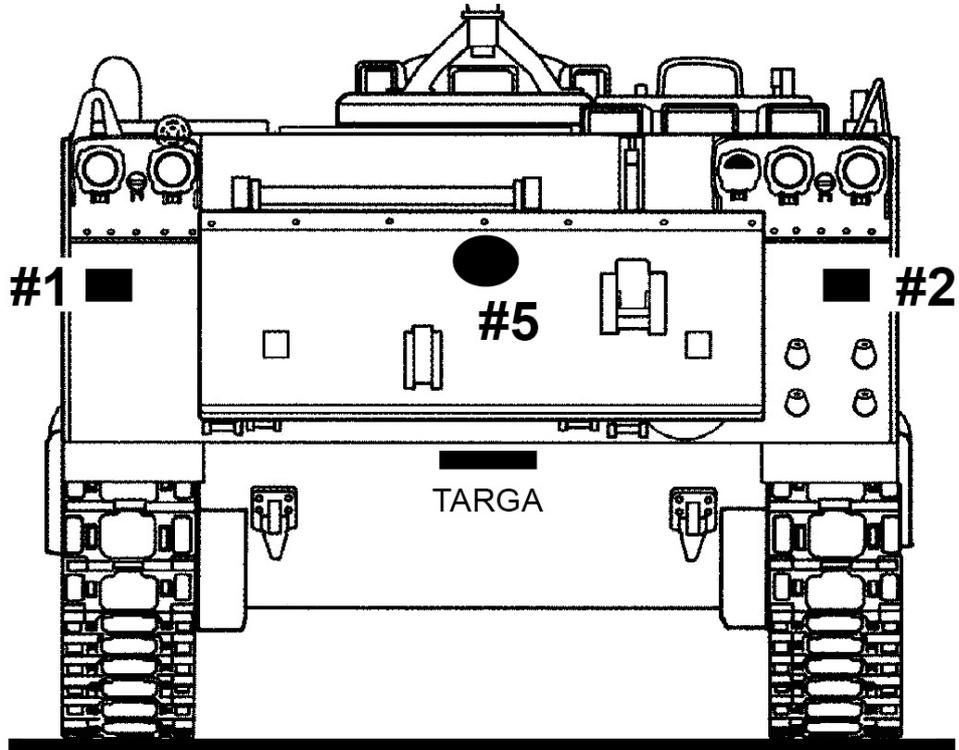
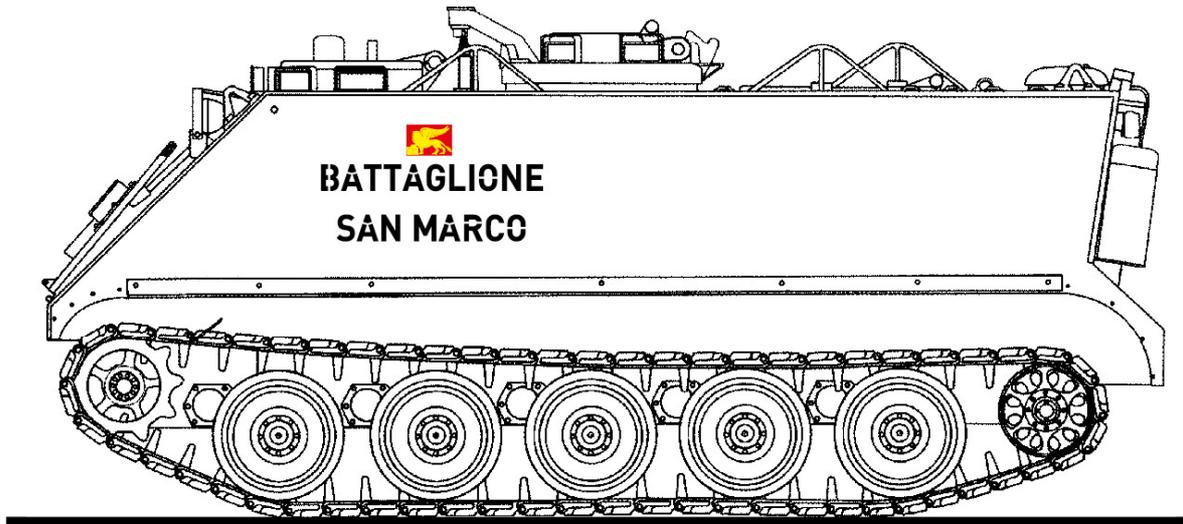
M113 DEL Battaglione SAN MARCO targa MM 80795

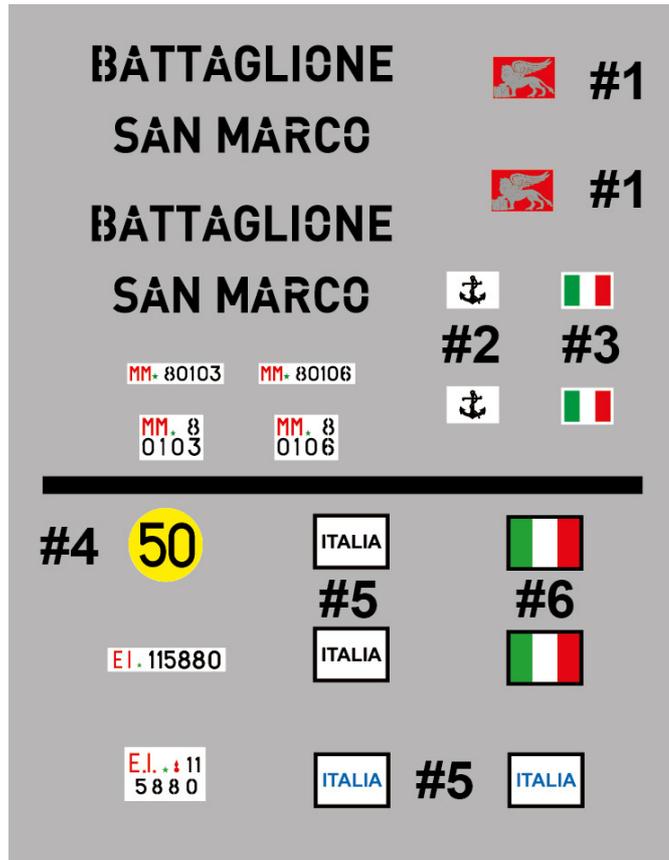
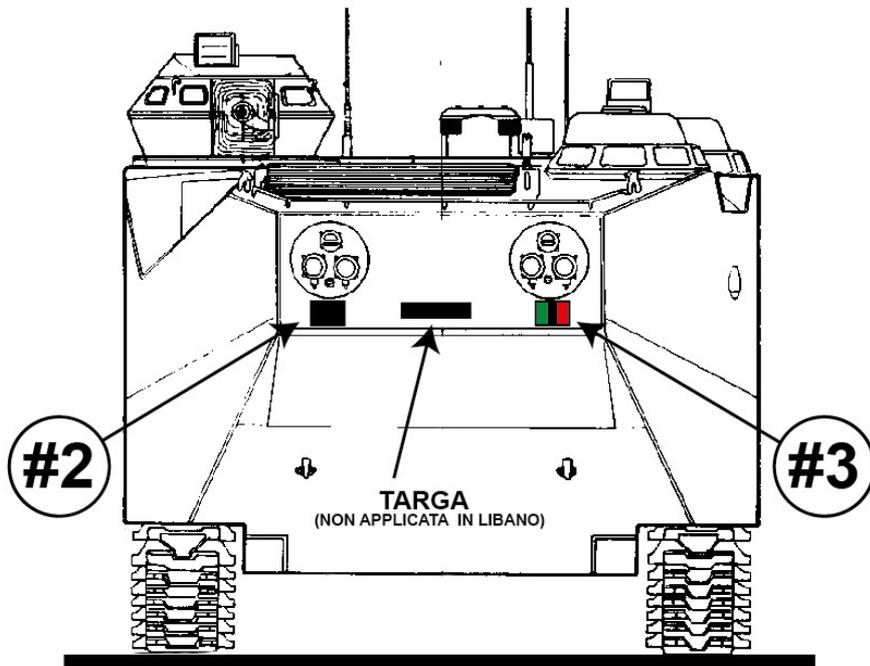
FOGLIO N. 2

LVTP-7 del Battaglione SAN MARCO targa MM 80103 e MM 80106

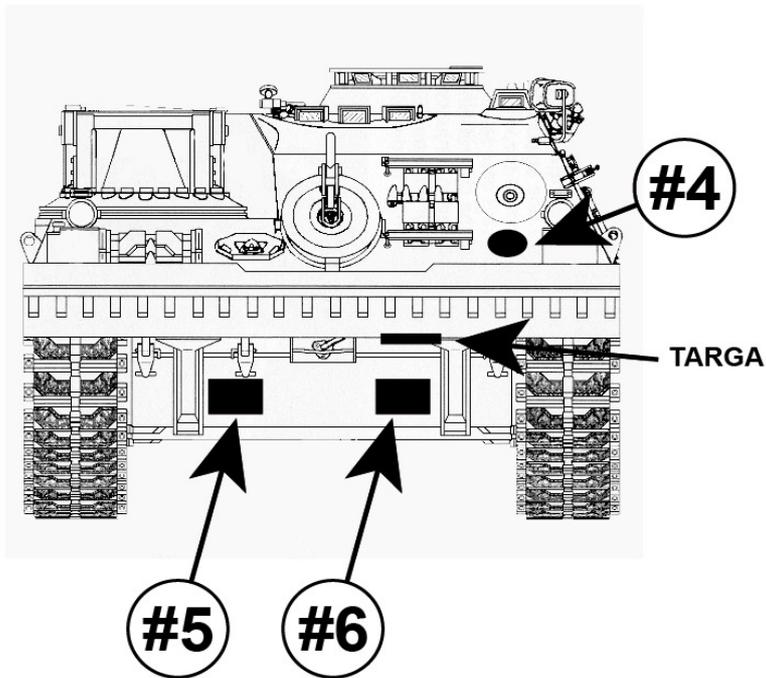
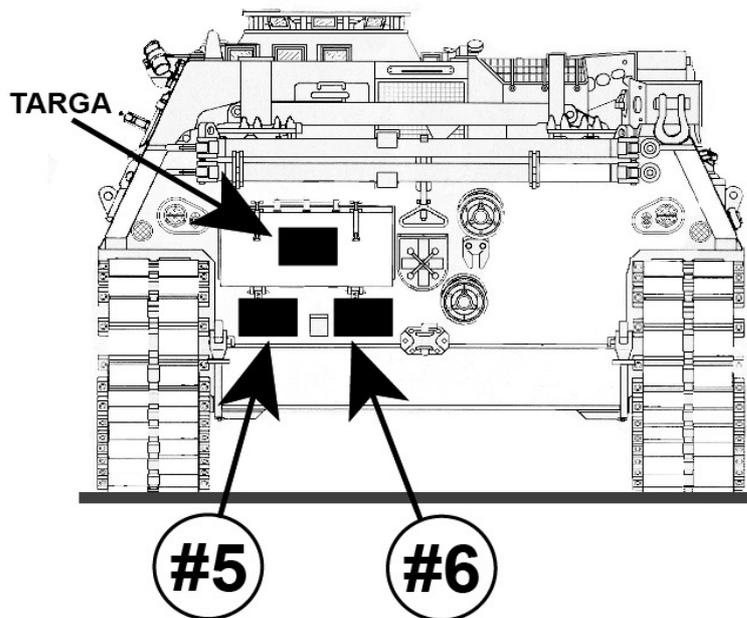
Carro soccorso BERGELEOPARD della Divisione Corazzata ARIETE (nelle note allegate alla foto si indicava la scritta ITALIA in blu, essendo essa in bianco e nero non è stato possibile verificare la cosa pertanto si inserisce copia delle stesse anche nel più comune colore nero).

Facendo riferimento alle istruzioni di montaggio del BERGELEOPARD presenti nella sezione ad esso dedicato, questo mezzo aveva la ruota di scorta montata posteriormente

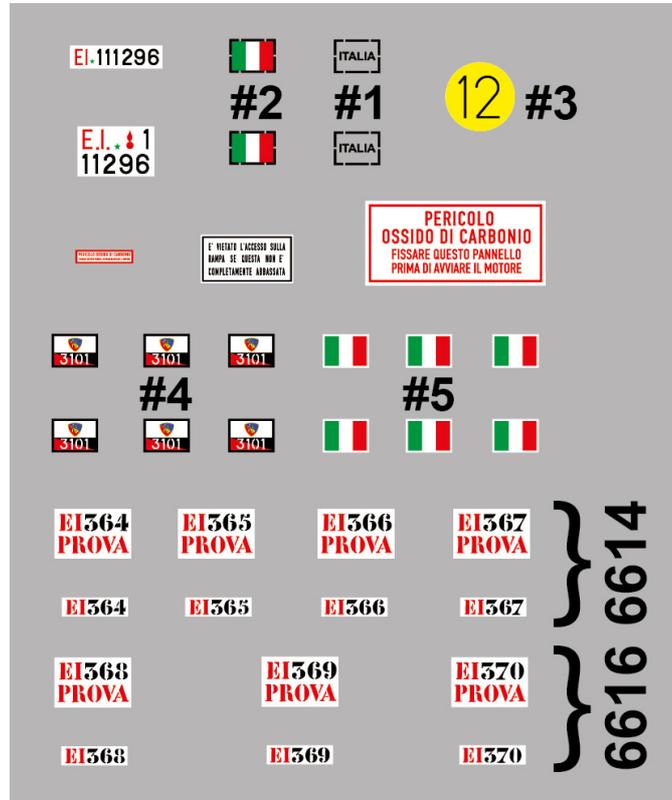
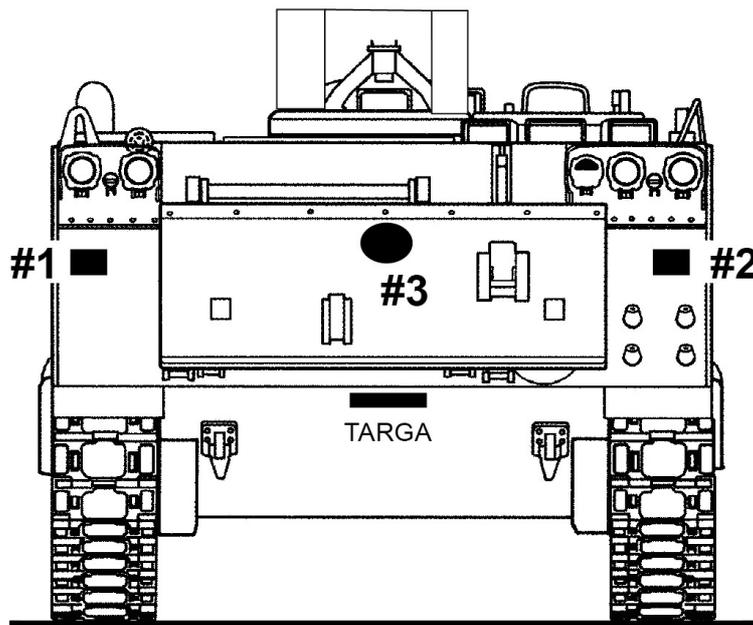
FOGLIO N. 3

VCC2 di un battaglione bersaglieri targa EI 111296

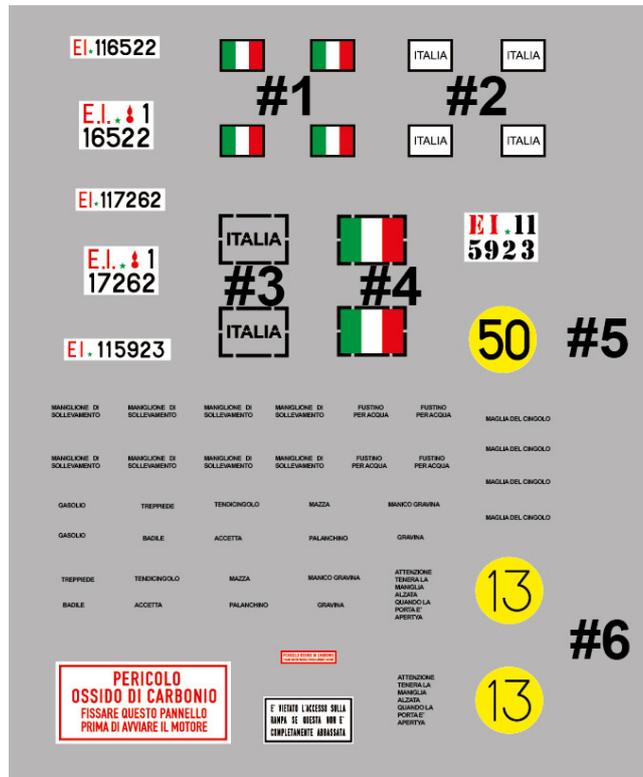
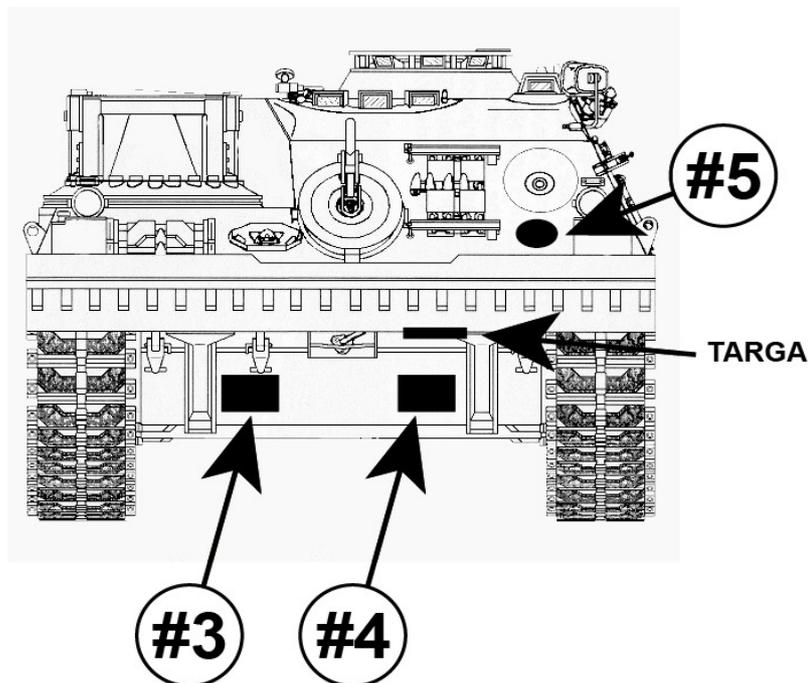
FOGLIO N. 4

Carro pioniere PIONIERLEOPARD di un battaglione genio della Divisione Corazzata CENTAURO – targa EI 115923

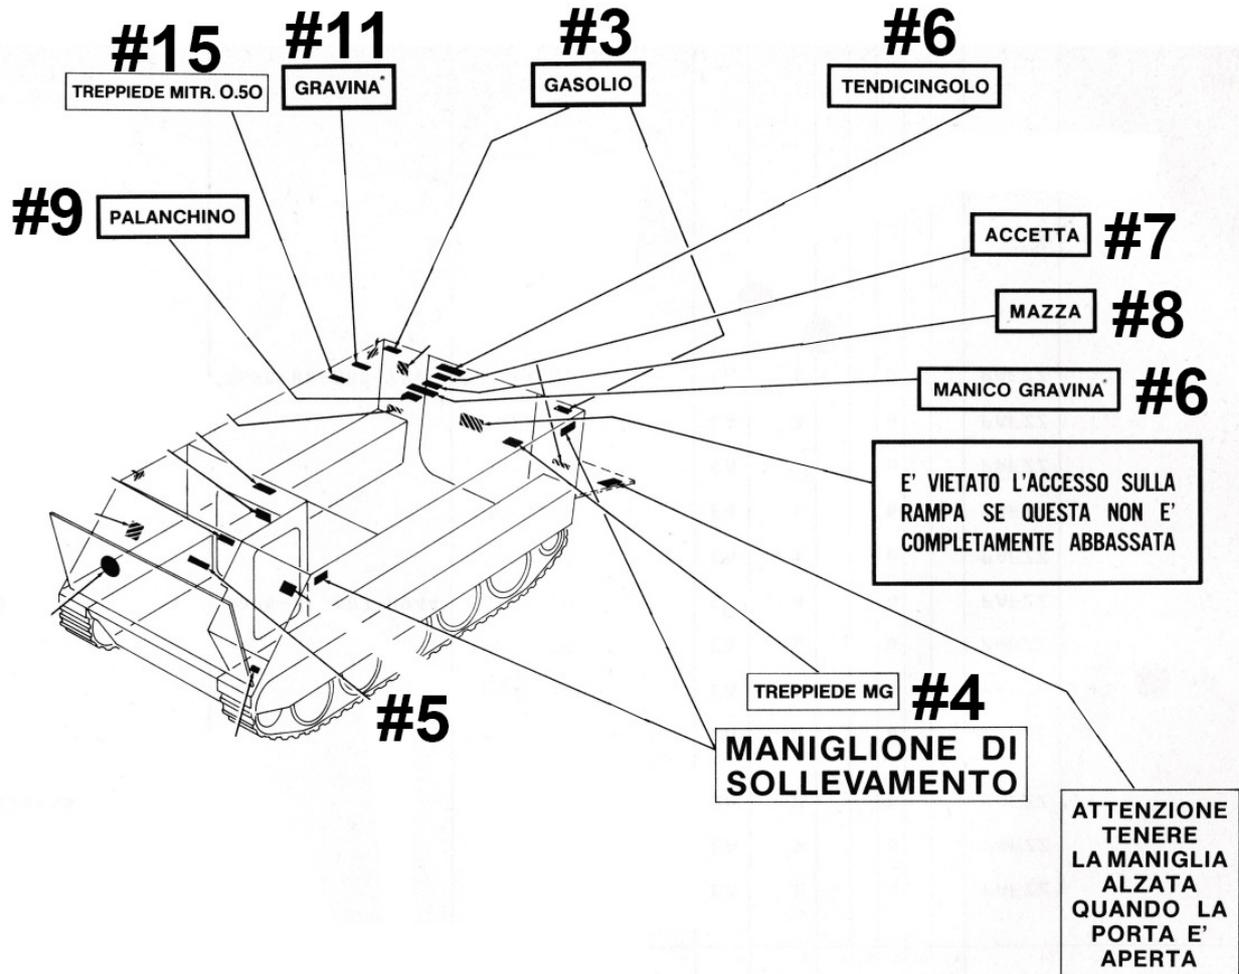
DISPOSIZIONE DEGLI STENCIL SUL VEICOLO M113A1

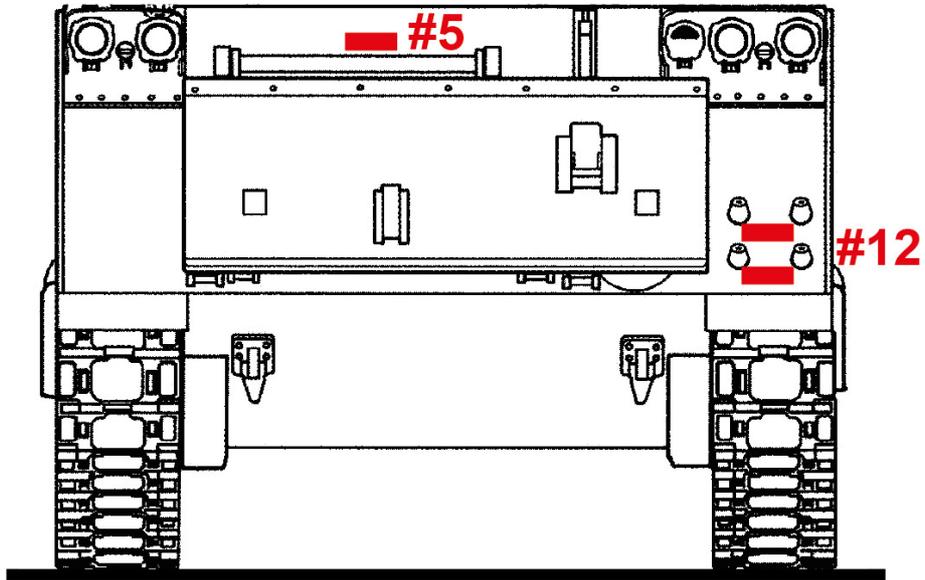
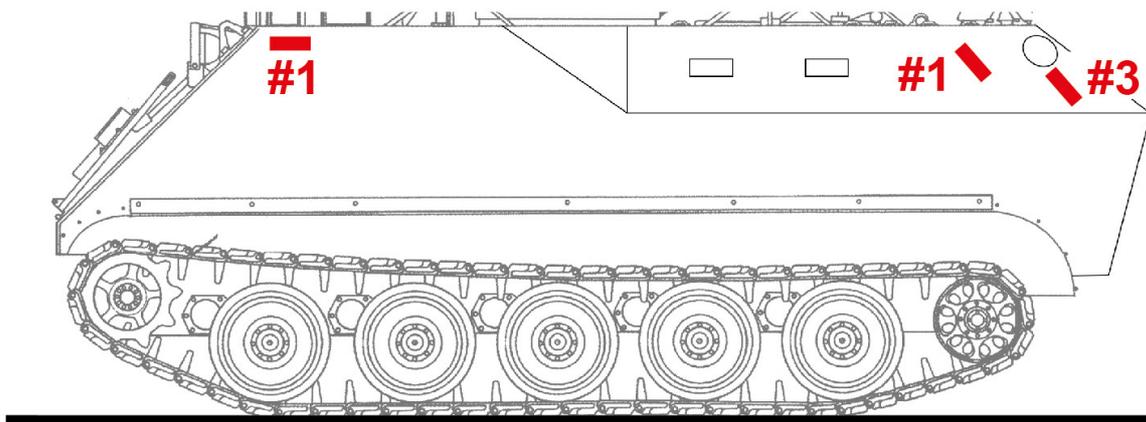
DISPOSIZIONE DEGLI STENCIL SUL VEICOLO VCC1

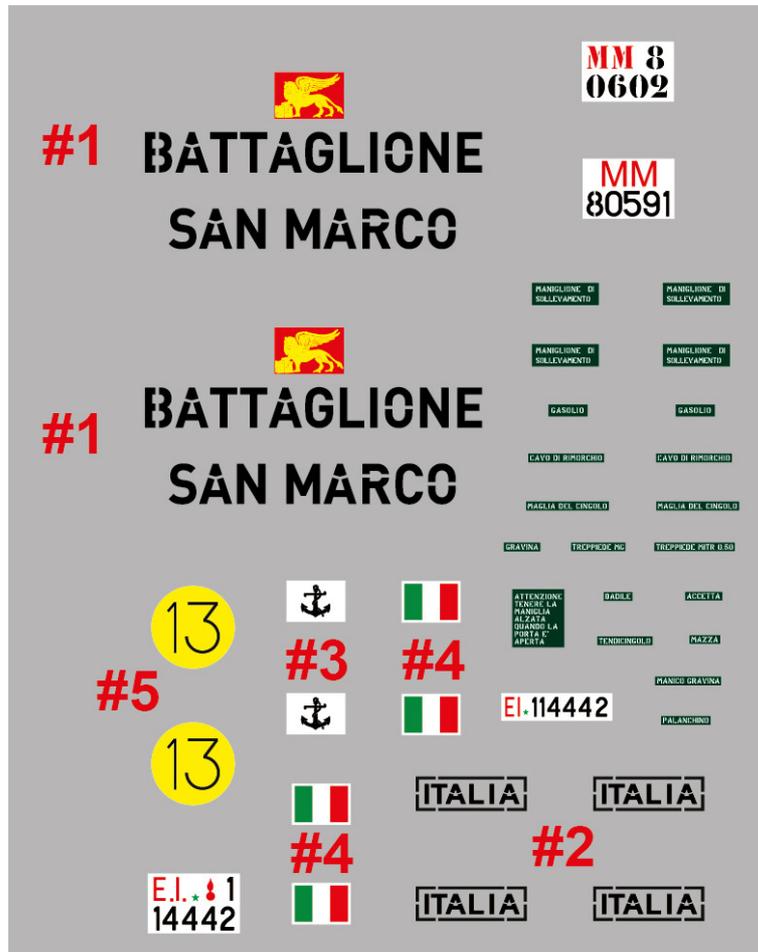
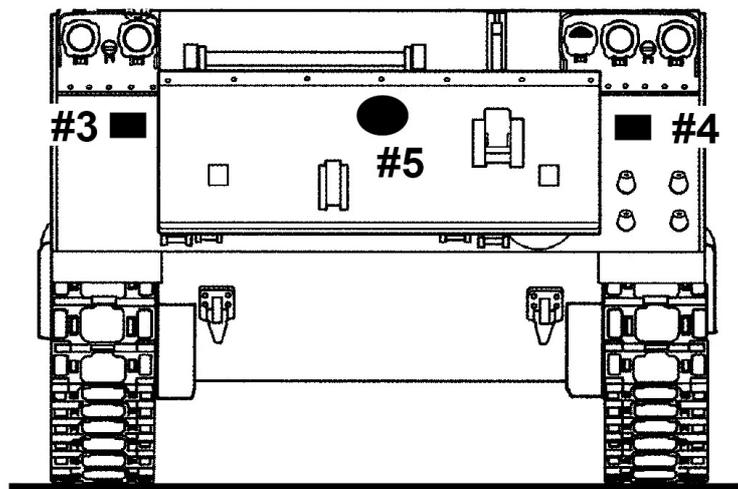
FOGLIO N. 5

VCC1 del Battaglione SAN MARCO – targa MM 80591

N.B.: LA TARGA ANTERIORE ERA ASSENTE SUI MEZZI DEL BTG. SAN MARCO

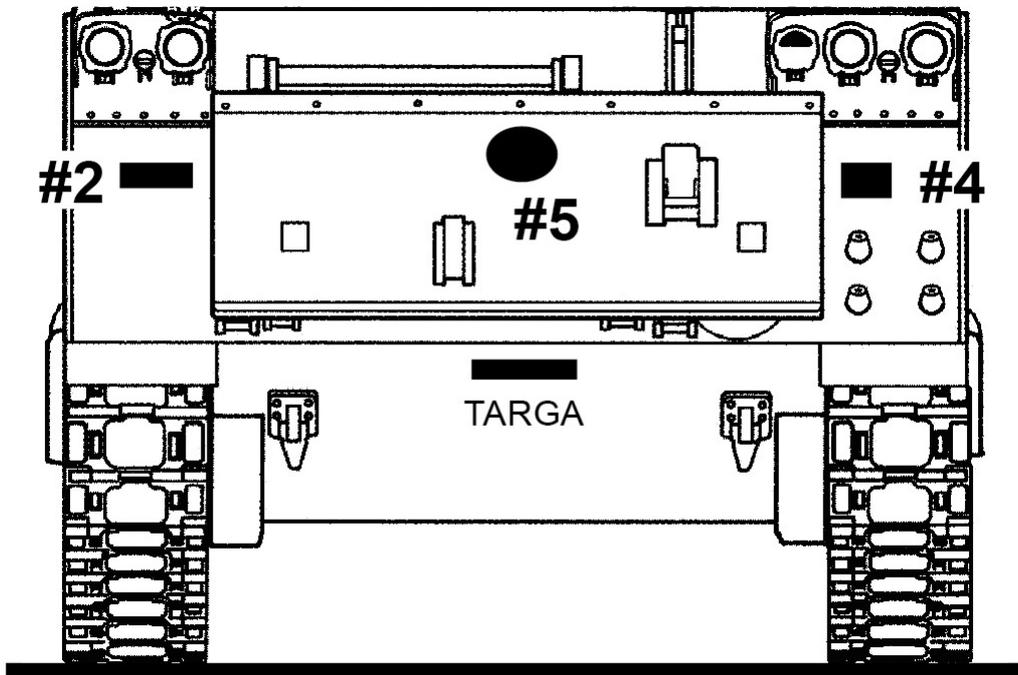
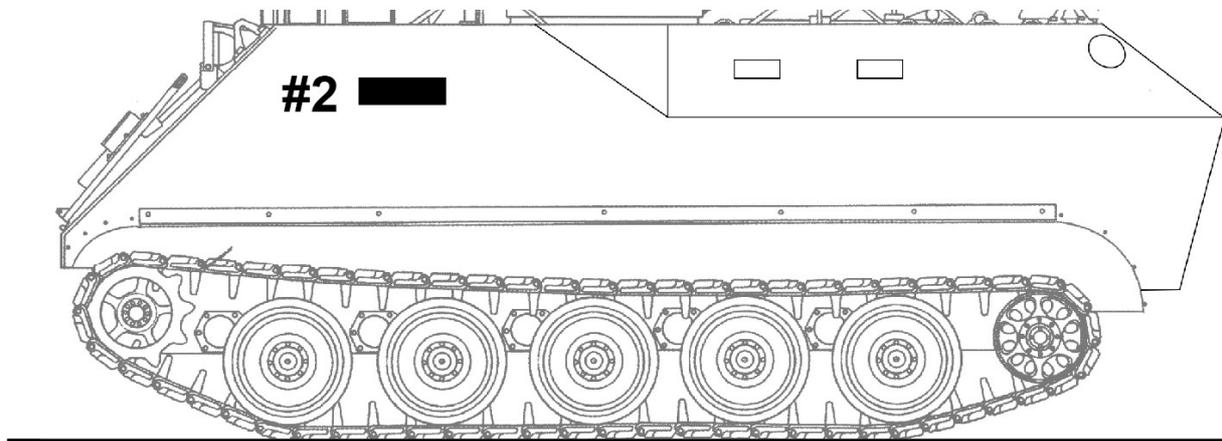
VCC1 di un battaglione bersaglieri – targa EI 114442

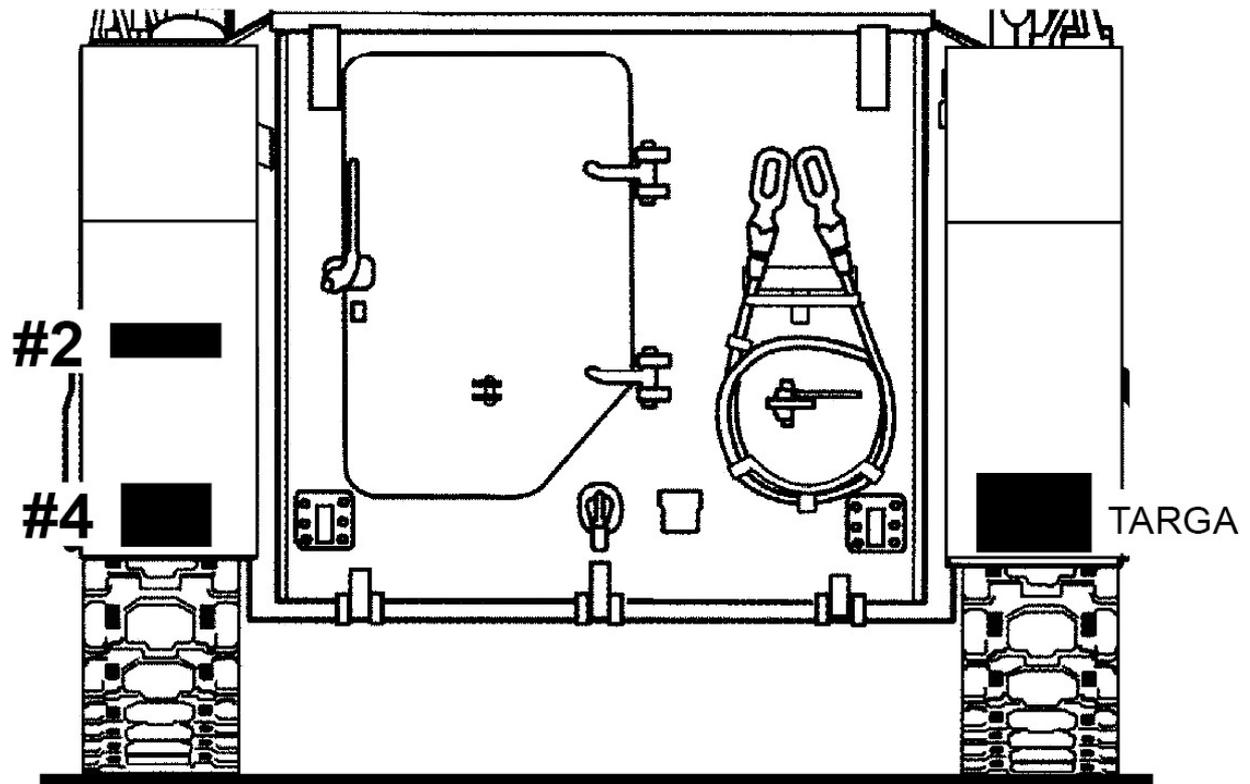
**NON INSTALLARE IL FUSTINO
ACQUA SUL LATO SINISTRO**

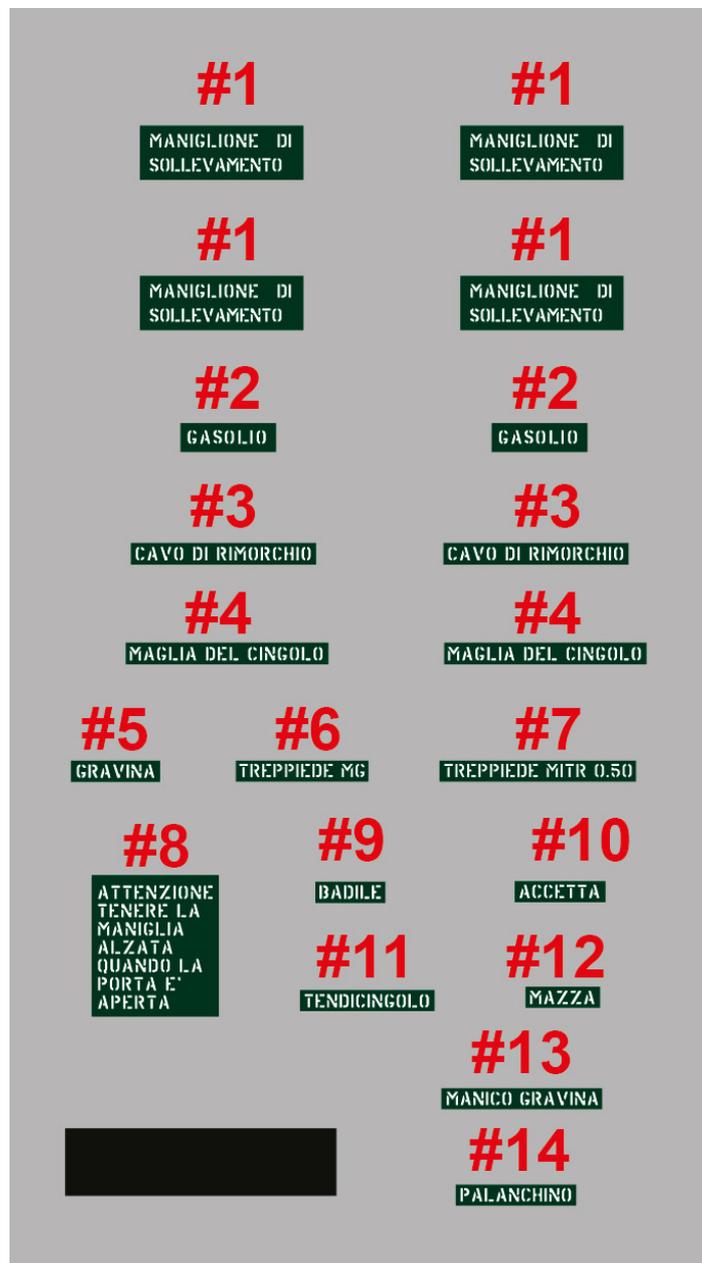
DISPOSIZIONE DEGLI STENCIL SUL VCC1 DEL BATTAGLIONE SAN MARCO

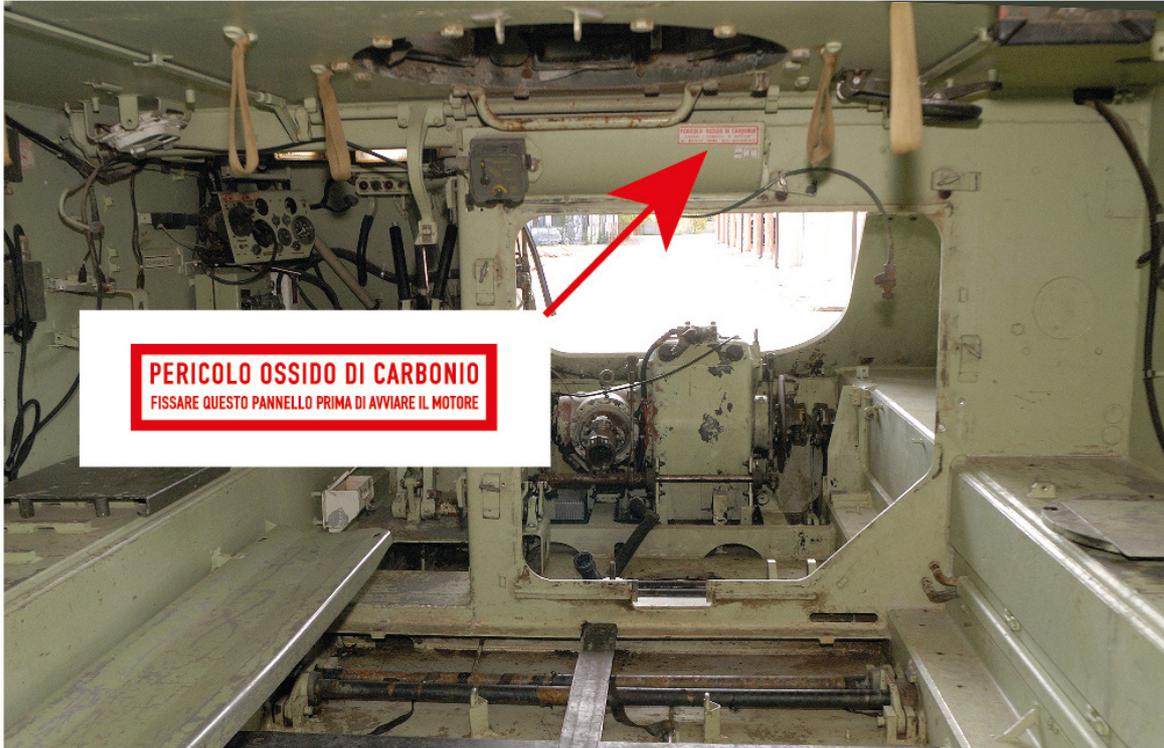
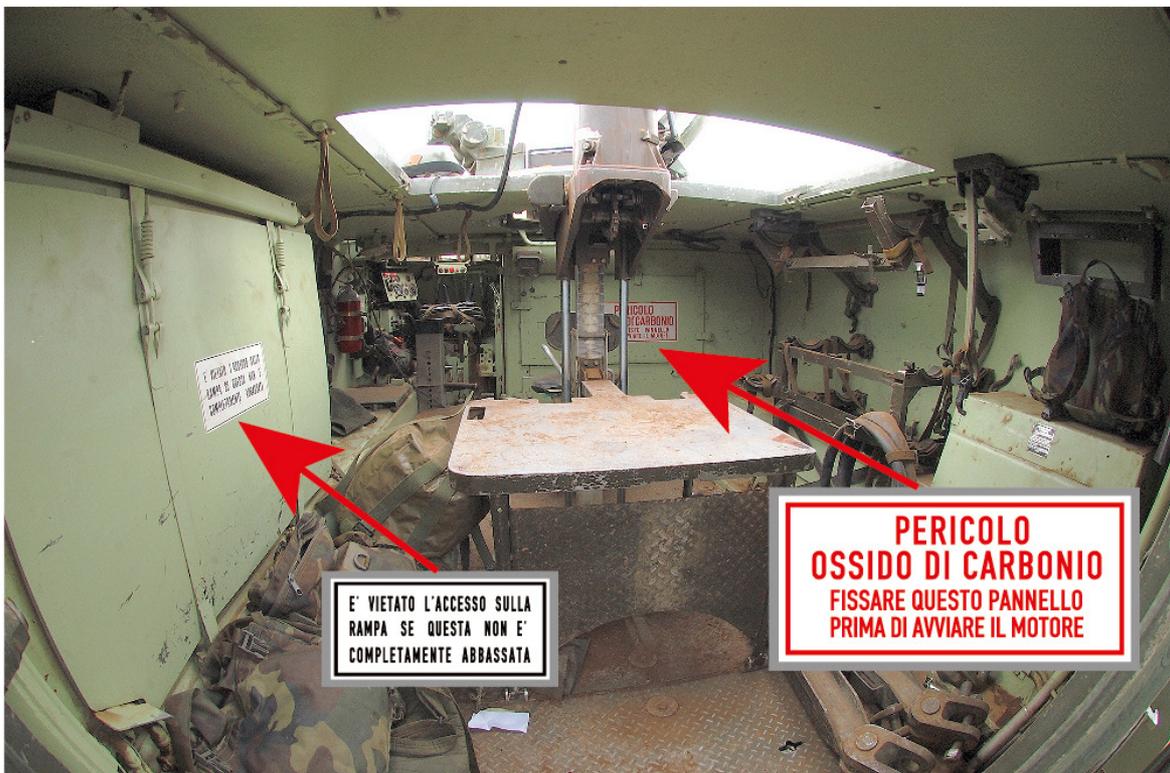
M113

POSIZIONAMENTO DEI PANNELLI D'AVVERTENZA ALL'INTERNO DEL VEICOLO CORAZZATO M113.
